KARTA ADRESOWA ZABYTKU

**SKŁODOWNIA
w zespole dawnego dworu i browaru Karscha**

**ul. Ogrodowa 1
25-024 Kielce**

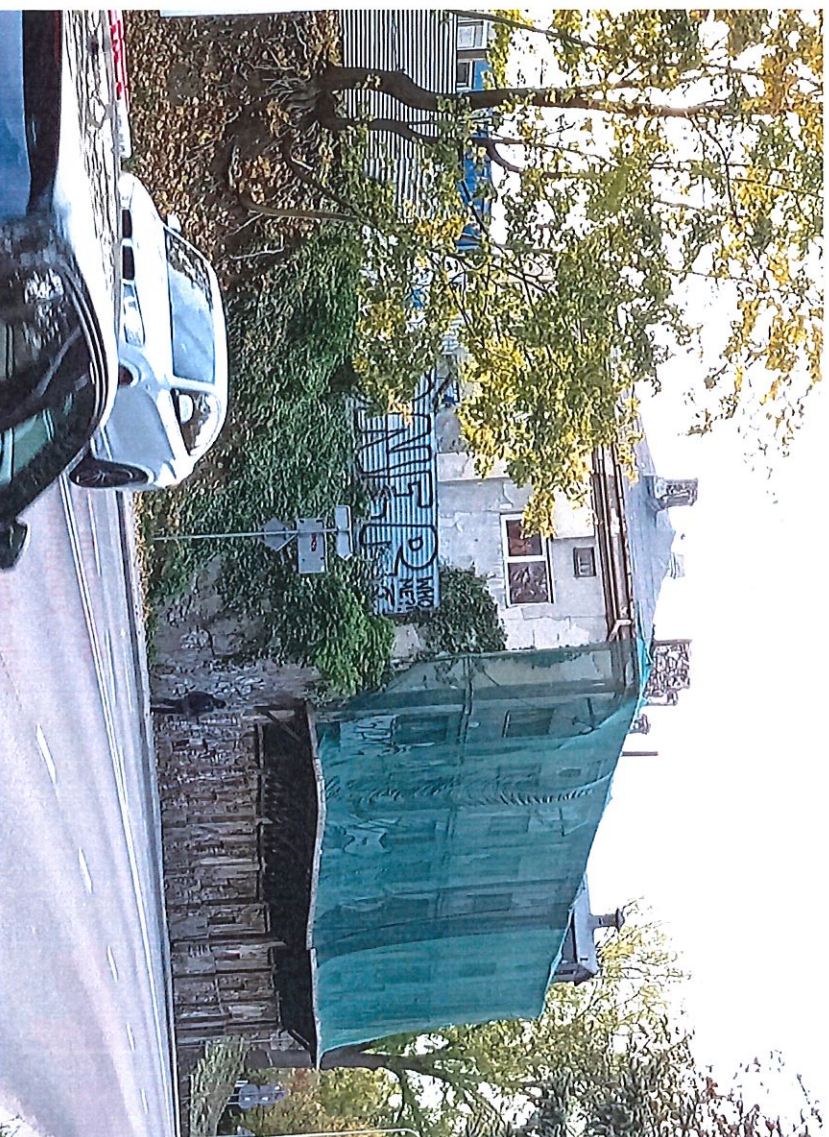
7. Fotografia z opisem wskazującym orientację w stosunku do sąsiednich terenów lub stron świata albo mapa z zaznaczonym stanowiskiem archeologicznym

Składownia przy ul. Ogrodowej 1, elewacja frontowa północna i szczytowa wschodnia, widok od północnego-wschodu.

Opis: budynek słodowni ustawiony w krawędzi chodnika po płd. stronie ulicy Ogrodowej, w miejscu wysokiej skarpy w kierunku płd. Jest to złożony na planie zbliżonym do prostokąta czterokondygnacyjny budynek (dwie kondygnacje piwnic), o czterech kondygnacjach od ulicy (linia drogi opada przy tym lekko w kierunku zach.) i dwóch od podwórza. Zwarła bryła złożona z prostokątnego korpusu od zachodu i nieco węższego, głębokiego ryzalitu przy szczytowej ścianie wsch., pod jednolitym, dość niskim, wielospadowym dachem z małą lukarną od zach. Elewacja frontowa, od płn., zwrócona do parku miejskiego, jednorodna, czterokondygnacyjna, ośmioosiowa, płaska, członowana pilastrami i gzymsami. Wysoki cokół dolnej piwnicy, nad nim dwie kondygnacje z pilastrami w wielkim porządku zamknięte gzymsem, i kondygnacja wieńcząca, z tym samym rytmem pilastrów pod wydatniejszym gzymsem podokapowym. Okna szerokie, poziome, prostokątne. Elewacja od podwórza dwukondygnacyjna, ośmioosiowa, dwie ostatnie osie od wsch. głęboko cofnięte. Ściana członowana pilastrami w wielkim porządku, zwieńczona wydatnym gzymsem podokapowym. W części głównej korpusu rampa dojazdowa, w parterze szerokie bramy (oś od 2 do 5), wejście w osi siódmej, poprzedzone schodkami. Natrząbik płd-wsch. głównej części korpusu lekko ścięty. Elewacje szczytowe skromniejsze. Od zach. trójosiowa z niskim trójkątnym szczytem, członowana pilastrami, od wsch. dwuosiowa, członowana pilastrami, bez szczytu.

Stan zachowania: niedostateczny. Pod względem technicznym budynek stabilny, choć wymaga generalnego remontu. Wnętrza z zachowaną oryginalną konstrukcją i rozplanowaniem, ale pozbawione wyposażenia. Elewacje w stanie złym, zwłaszcza tynki. Skarpa i część fundamentowa wymaga zapewne wzmocnienia. Budynek przeznaczony do zachowania i adaptacji na cele komercyjno-usługowe w ramach inwestycji deweloperskiej pn. „Nowe Wzgórze Karscha”.

- zachować kubaturę, układ połączeń dachowych i dyspozycję architektoniczną elewacji, w tym rozmieszczenie i wielkość otworów okiennych, detali architektonicznych i ich wzajemnych relacji;
- wszelkie prace prowadzić z poszanowaniem autentycznej substancji budowlanej obiektu – tak w partiach zewnętrznych, jak i wewnętrznych.
- remont konserwatorski elewacji z uwzględnieniem nawiązania do typu stolarki historycznej, stosowanej w architekturze przemysłowej;
- prowadzić okresowe kontrole stanu zachowania;
- zachować zabytek oraz jego otoczenie w jak najlepszym stanie;
- korzystać z zabytku w sposób zapewniający trwałe zachowanie jego wartości.
