# KARTA ADRESOWA ZABYTKU

**K I E L C E**

**BUDYNEK FABRYCZNY**

w zespole zabudowań fabrycznych dawnej Fabryki Cementu Portlandzkiego „Kielce” (obecnie WSP Spółem)

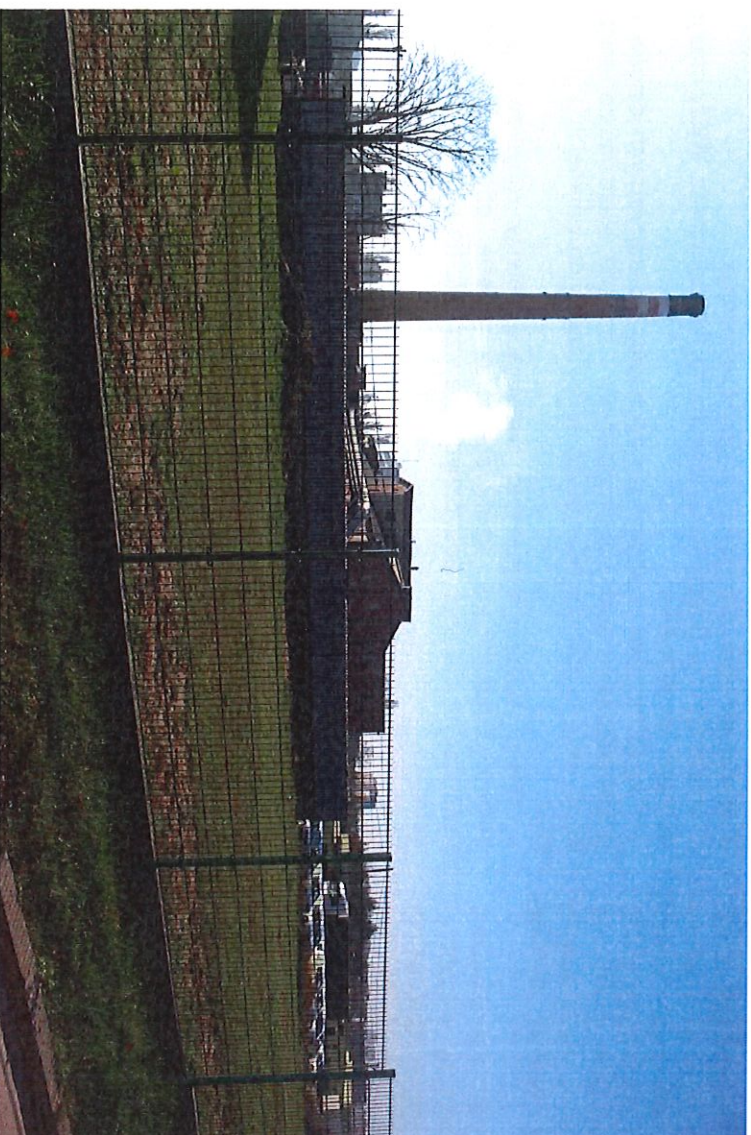
Budynek fabryczny wraz z kominem przy ul. Mielczarskiego 93-95, widok od strony wsch. od ul. Siennej.

Stan zachowania: dobry. Budynek w średnim stanie technicznym, w chwili obecnej jednak bez zagrożenia. Pod względem zabytkowym zachowany dobrze, ma czytelną pierwotną formę architektoniczną świadcząca o funkcji i czasie powstania. Budynek fabryczny wymaga remontu elewacji, w tym przywróceniu dyspozycji architektonicznej zakończonej zamurowaniem części okien, zmianą ich wielkości itp. Konieczne są nowe tynki i warstwy malarskie jednolite dla całej elewacji. Budynek użytkowany na cele magazynowe i techniczne.

- kompleksowy remont elewacji z uwzględnieniem przywrócenia czytelności kompozycji elewacji poprzez: przywrócenie lokalizacji i wielkości historycznych otworów okiennych, ujednoczenie stolarki i – ewentualnie – zaaranżowanie blend w miejscach okien niemożliwych do przywrócenia;

- remont tynków (kolorystyka stonowana, uzgodniona z WKZ) oraz detali ceglanych, naprawa orynnowania;
- o ile to możliwe postuluje się zachowanie historycznych ciągów komunikacyjnych (klatki schodowe wraz z wyposażeniem – barierki, okładziny ceramiczne i lastrykowe), konstrukcji słupów podpierających stropy części drewnianej itp.;
