KARTA ADRESOWA ZABYTKU

K I E L C E

KOMIN

w zespole zabudowań fabrycznych dawnej Fabryki Cementu Portlandzkiego „Kielce” (obecnie WSP Spółem)

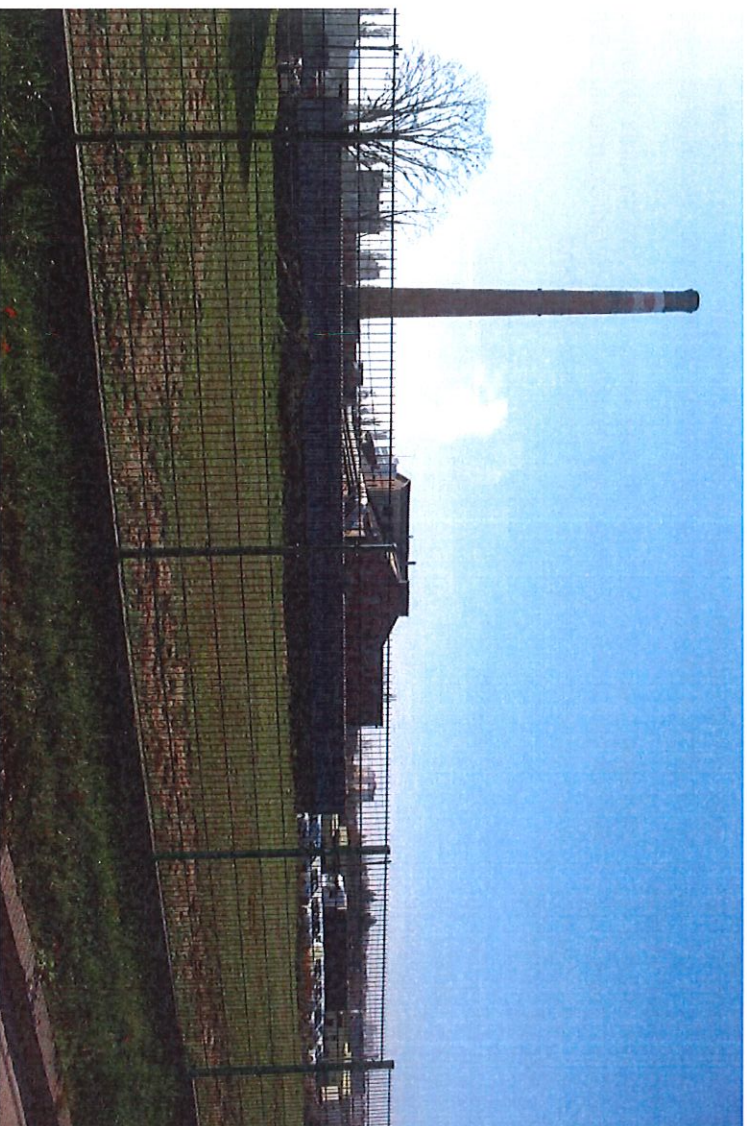
7. Fotografia z opisem wskazującym orientację w stosunku do sąsiednich terenów lub stron świata albo mapa z zaznaczonym stanowiskiem archeologicznym

Komin wraz z budynkiem fabrycznym przy ul. Mielczarskiego 93-95, widok od strony wsch. od ul. Siennej.

Opis: komin zlokalizowany w centrum zespołu, w sąsiedztwie budynku fabrycznego, na wsch. od niego. Komin ceglany, ustawiony na wysokiej sześcienniej podstawie, murowanej z cegły, o dekoracyjnym układzie wątku ceglanego. Podstawa z cokółem, partią środkową wysoką, z płyciną, oraz partią wieńczącą – z dekoracyjnym układem gzymsów schodkowych, kostkowych i zwieńczeniem wielospadowym przechodzącym w podstawę koła właściwego komina. Komin wysoki na około 40 m, obecnie spięty w części przyziemia oraz w szczycie kłamiarami stabilizującymi konstrukcję. W górnej części ułożona z cegieł data „1889”.

Stan zachowania: dobry. Komin w średnim stanie technicznym, w chwili obecnej jednak bez zagrożenia. Pod względem zabytkowym zachowany dobrze, ma czytelną pierwotną formę architektoniczną świadcząca o funkcji i czasie powstania. Komin zabezpieczony kłamiarami spinającymi ze względów technicznych. Komin wciąż użytkowany w ramach funkcjonującej kotłowni, która jednak planowana jest do wyłączenia z użytku.

- zachować komin w jego strukturze budowlanej, prowadzić działania mające na celu stabilizację konstrukcji i utrzymanie jego wartości zabytkowych;
- oraz:
- prowadzić okresowe kontrole stanu zachowania;
- zachować zabytek oraz jego otoczenie w jak najlepszym stanie;
- korzystać z zabytku w sposób zapewniający trwałe zachowanie jego wartości;

Wszelkie prace dążące do zmiany stanu zachowania oraz wyglądu zewnętrznego komina fabrycznego wymagają prowadzenia ich w porozumieniu z SWKZ w Kielcach, w tym stosownie do art. 39 ust. 3 Prawo budowlane.
